## ANEJO 5. EVALUACIÓN AMBIENTAL DE ÁMBITOS PARA LA IMPLANTACIÓN DE INFRAESTRUCTURAS HIDRÁULICAS

MUNICIPIO	SANTA CRUZ DE TENERIFE
ZONA	EL CHORRILLO
SUPERFICIE	26.319 m <sup>2</sup>
SUPERFICIE AMPLIACIÓN	
COORDENADAS UTM	
	X: 371.211      Y: 3.144.626

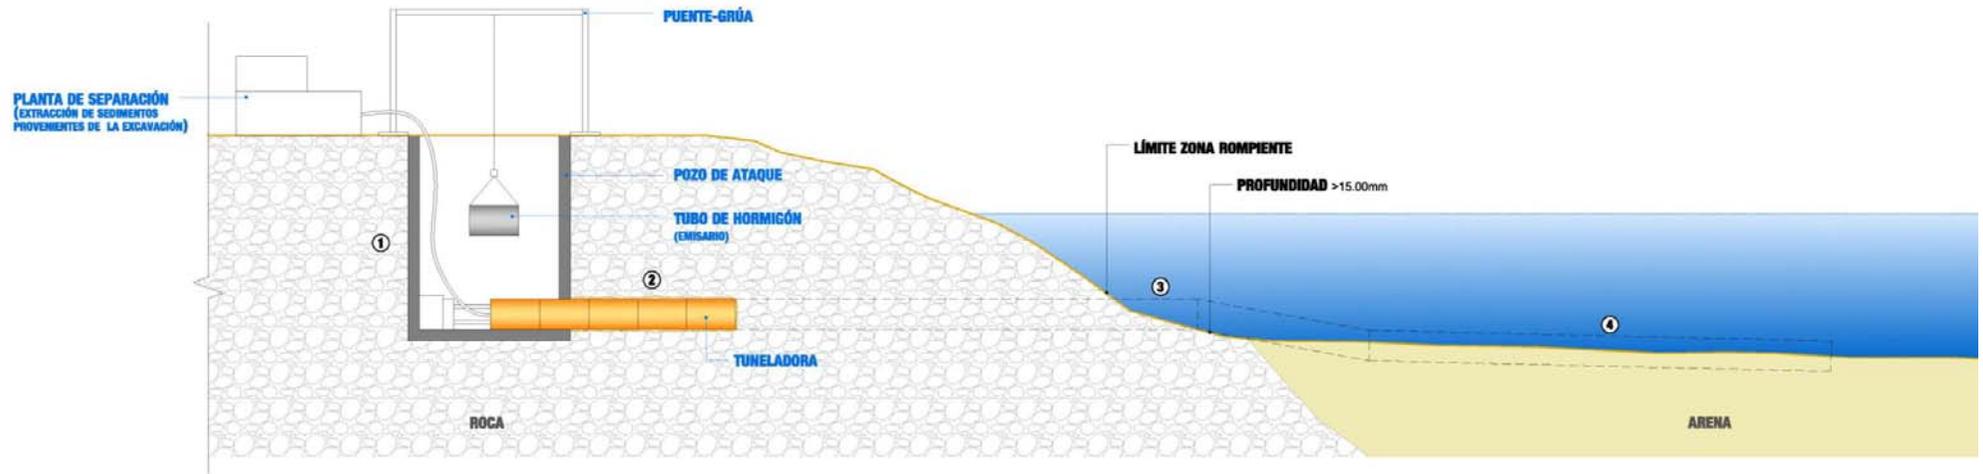
ESQUEMA DE EJECUCIÓN. PERFIL

① EJECUCIÓN DE POZO DE ATAQUE
